## FELGEN

| Artikelnummer | 10003095 |
| Felgenreöße (gültig) | 11.75 x 22.5 |
| Marke | Speedline Truck |

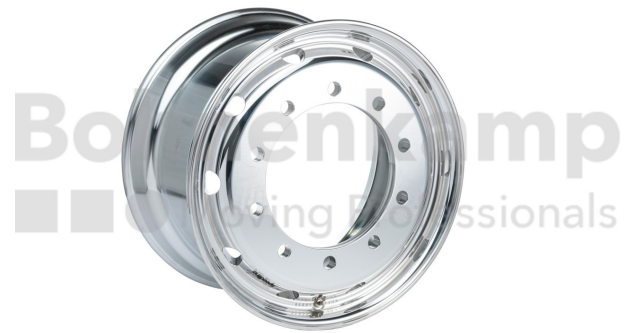
| Anschluss Felge | 10/281/335 |
| Einpresstiefe [mm] | +135 |
